## Retour d'expérience : Réemploi de briques

Pilote : Emerige / Compagnie de Phalsbourg - La Fabrique des Cultures Babcock

Opération : Démolition des halles Babcock et de construction d'un programme immobilier de logements neufs et commerces à rdc

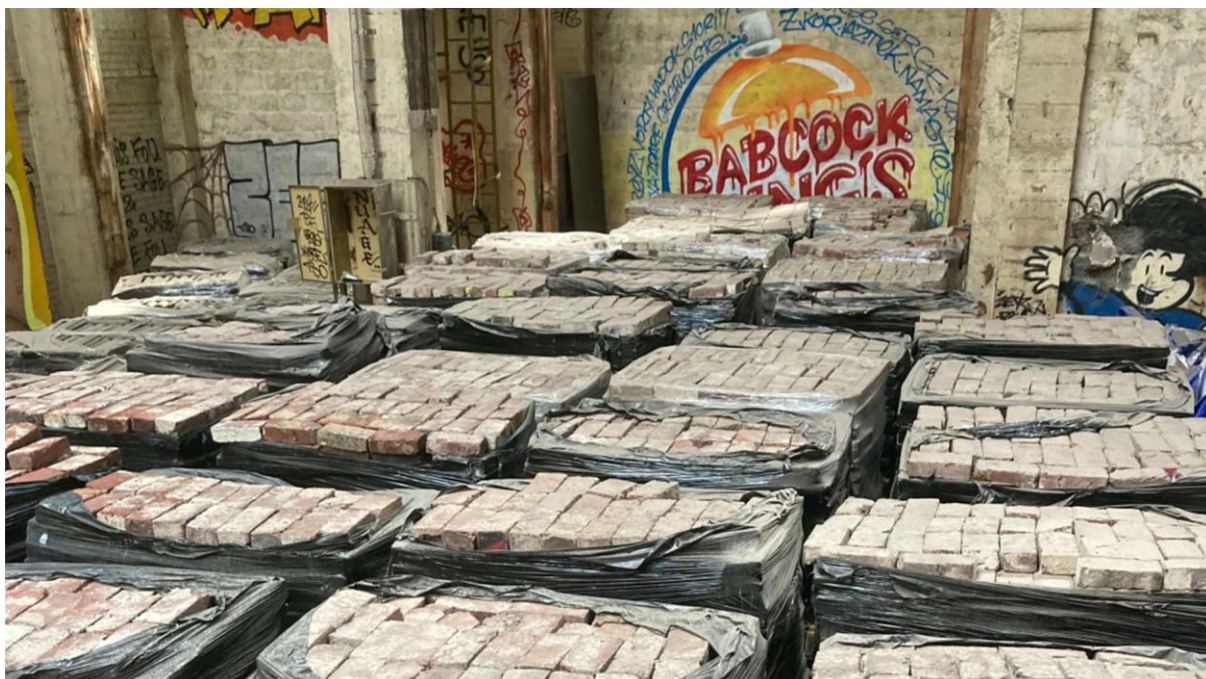
*Briques conditionnées sur palettes filmées. Crédit : Emerige*

Les briques ont été stockées sur site sur palettes (pour les briques entières et les tuiles) ou dans des big bags (pour les demi briques).

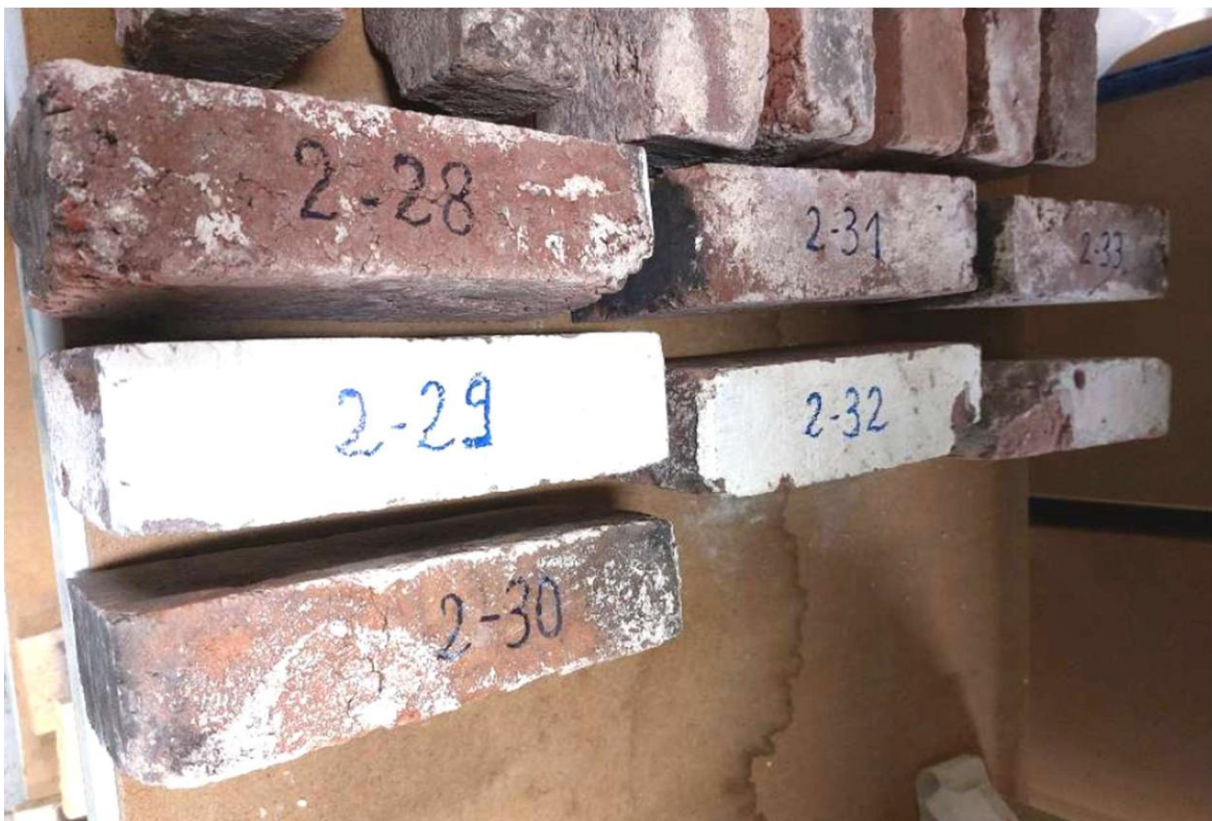
*Echantillonnage et marquage en phase de tests laboratoire. Crédit : Emerige*

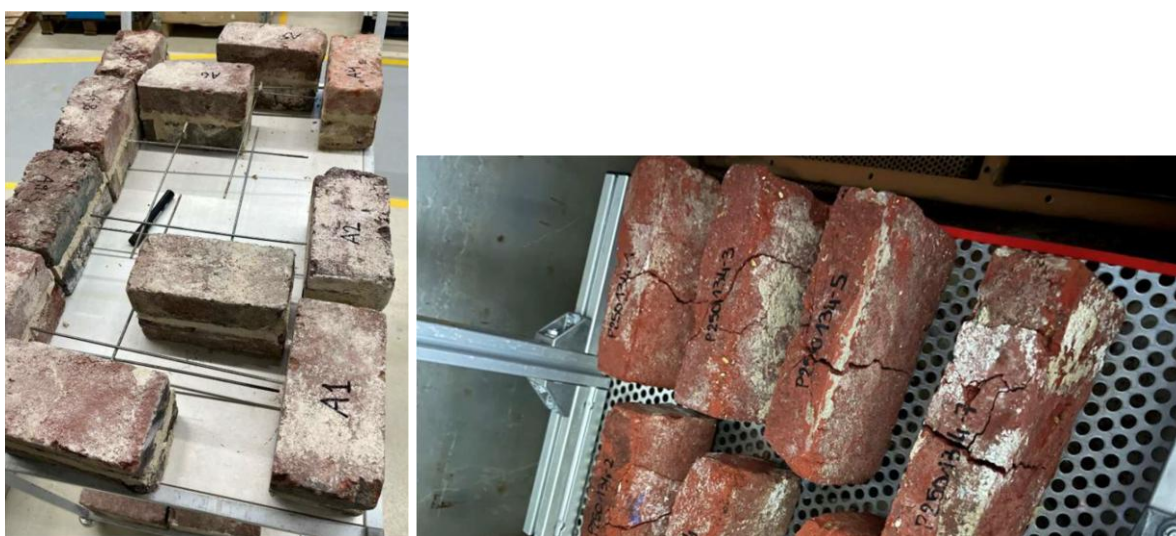
Protocoles de tests laboratoire. Crédit : Emerige
