**Retour d'expérience : Réemploi de béton**  
**Pilote : Immobilière 3F et Bouygues Construction**  
**Opérations : Amelot, Paris 11e**

**Objectif principal :** Réhabilitation d'un garage et d'ateliers en 134 logements et 3450m<sup>2</sup> d'activités et équipements, avec diversité de réemploi ex-situ et in-situ, dont dallage extérieur en béton de réemploi

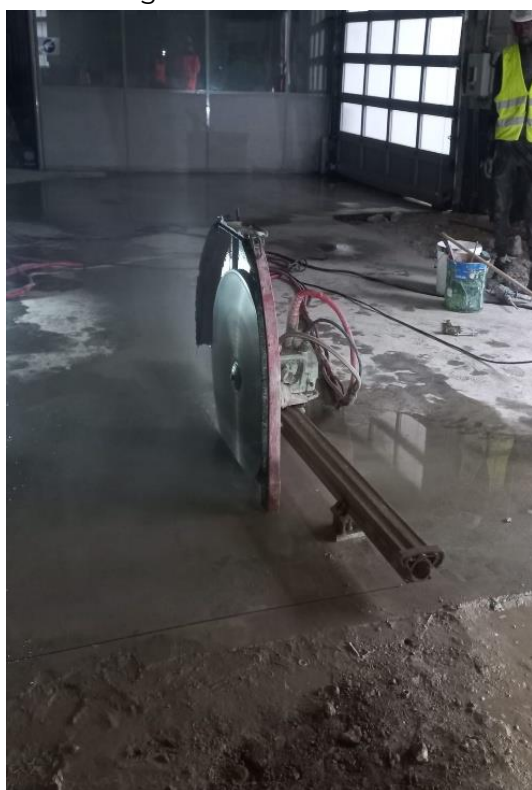
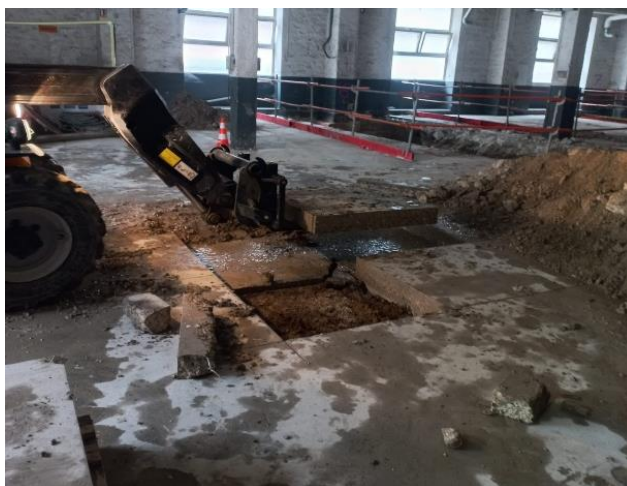
- Carottage du béton pendant la phase de préparation de la dalle pour identifier l'épaisseur
- Tests de deux méthodes de sciage :
  - 1er test de sciage à la disquieuse sur rail et soulèvement à la fourche => pas retenue, car rallonge la durée et donc le prix de la découpe, et taux de perte plus élevé (voir p.10 pour plus de détails)
  - 2e test avec meuleuse après tracé manuel (sciage sans rail) et soulèvement à la ventouse => concluant : meilleur taux de productivité avec amélioration du débit du taux de dalles, mais besoin de compétences spécialisées et forte expertise en sciage soigné

*Méthode 1: Test de sciage sur rail puis soulèvement à la fourche – Crédit : Bouygues Construction*

| Test de sciage et levage : Pour méthode sciage rail et soulèvement fourche : <ul style="list-style-type: none"> <li>• Perte de quantité de béton réemployable sur les zones d'ancrage des rails</li> <li>• Productivité moindre de m<sup>2</sup>/h</li> <li>• Soulèvement non conforme aux règles de sécurité si à la fourche, notamment avec les différences d'épaisseur dans la dalle</li> </ul> | Mesure corrective trouvée : 2 <sup>e</sup> méthodologie (sciage manuel) et levage avec ventouse |

Méthode 1 : Disqueuse sur rail et soulèvement à la fourche :

- Perte de quantité de béton réemployable sur les zones d'ancrage des rails
- Productivité moindre de m<sup>2</sup>/h
- Soulèvement non conforme aux règles de sécurité si à la fourche, notamment avec les différences d'épaisseur dans la dalle

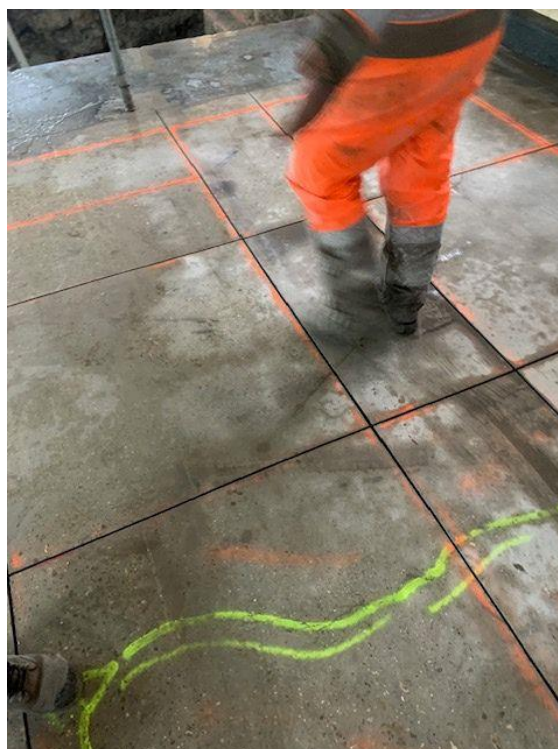
- Traçage des dalles à la bombe et évitement des fissures

*Traçage des dalles pour découpe – Crédit : Bouygues Construction*

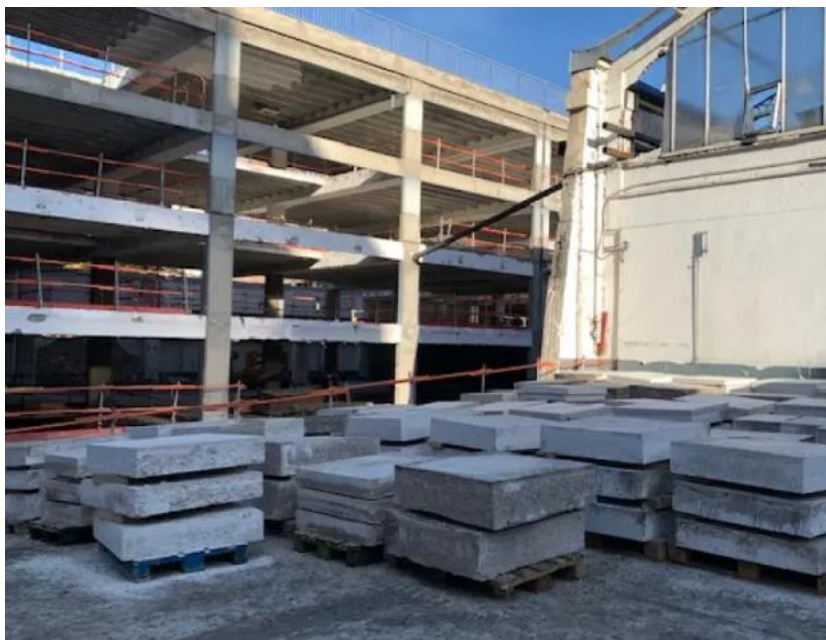
- Sur palette sur dalle béton (éviter sol meuble), nombre à ajuster selon l'épaisseur des dalles

*Stockage des dalles sur site avant envoi en entrepôt – Crédit : Bouygues Construction*

- Stockage temporaire hors eau avec bâches à Orléans
- Stockage long terme hors eau hors air à Nantes
- Cale entre les dalles
- Film plastique et sangles

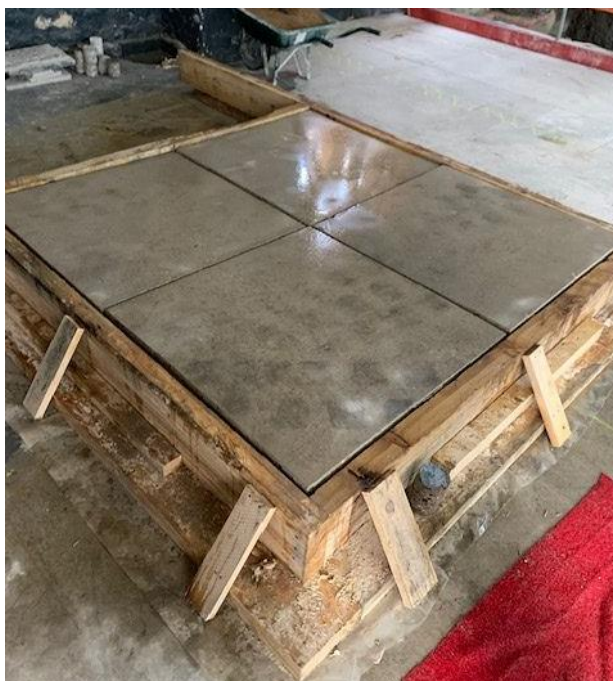
- Test de repose réalisé au moment de la découpe en octobre 2024

*Prototype de repose réalisé au moment de la découpe – Crédit : Bouygues Construction*

- Transport en manitou avec ventouse
- Ajustement à faire sur l'épaisseur du lit de sable pour assurer un niveau homogène
- Traitements de finition in-situ hydrofuge pour imperméabilisation du béton au moment de la repose

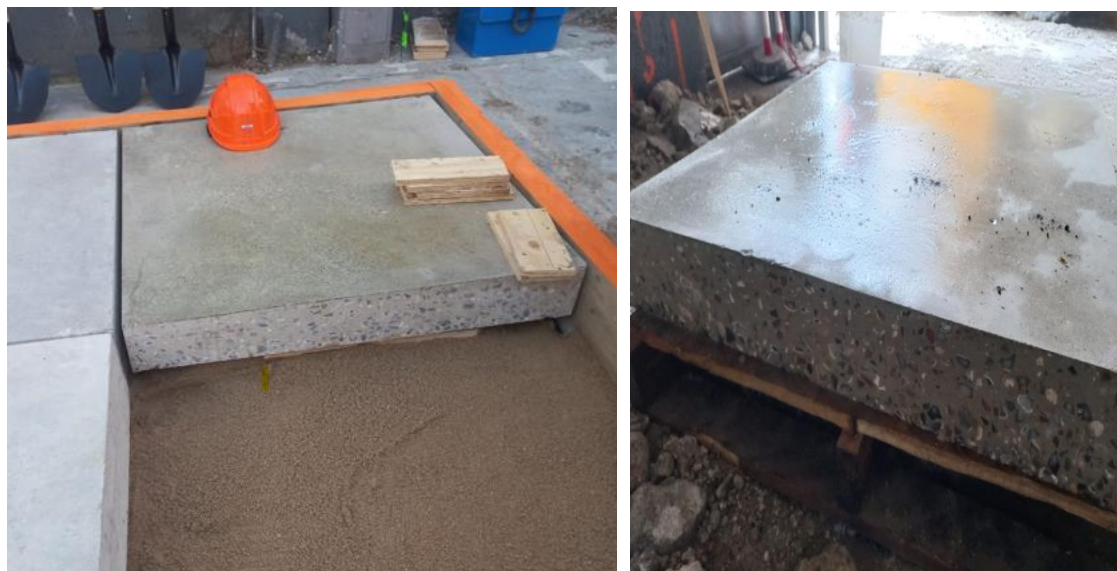
Prototype de repose réalisé au moment de la découpe – Crédit : Bouygues Construction
